KOSTEL SV. MIKULÁŠE V DRCHLAVĚ (OKR. ČESKÁ LÍPA)

JAN SOMMER

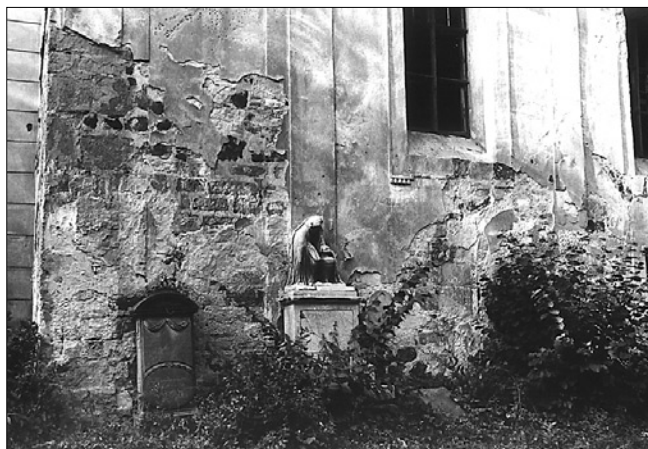
Obr. 1: Drchlava (okres Česká Lípa), kostel sv. Mikuláše. Západní část jižní stěny lodi. (Foto Jan Sommer 1994)

- 1: Drchlava (Bezirk Česká Lípa), Kirche des hl. Nikolaus. Westteil der südlichen Schiffwand. (Lichtbild Jan Sommer 1994.)
- 2: Drchlava (Bezirk Česká Lípa), Kirche des hl. Nikolaus. Schematischer Grundriss des Westturmes und des beiliegenden Teiles der Südschiffwand mit Aufzeichnung der Bauentwicklung. Schwarz eingezeichnet mauerwerk hypothetisch romanisch, schraffiert das vorausgesetzte Renaissance-, punktiert das Barockmauerwerk. Weisse Flächen bedeuten Zurichtungen des 19. Jahrhunderts. (Einmessen Jan Sommer 1994.)
- 3: Drchlava (Bezirk Česká Lípa), Kirche des hl. Nikolaus. Zugemauertes romanisches Portal in der südlichen Schiffwand. (Lichtbild Jan Sommer 1994.)
- 4: Drchlava (Bezirk Česká Lípa), Kirche des hl. Nikolaus. Oberflächenzurichtung des Mauerwerks der südlichen Schiffwand bei der Westecke. (Lichtbild Jan Sommer 1994.)

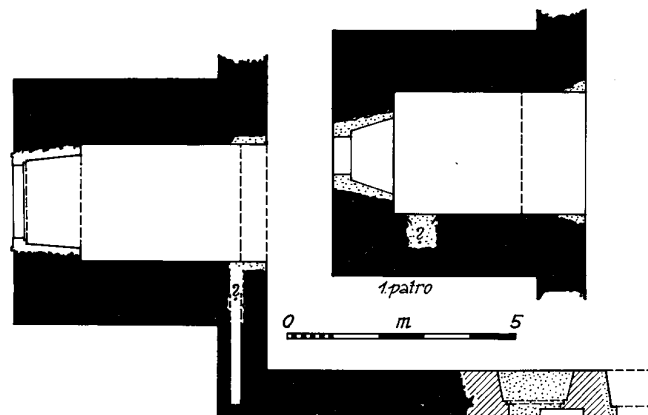
Obr. 2: Drchlava (okres Česká Lípa), kostel sv. Mikuláše. Schematický půdorys západní věže a přilehlé části jižní stěny lodi s vyznačením stavebního vývoje. Černě zakresleno zdivo hypoteticky románské, šrafovaně hypoteticky renesanční, tečkovaně barokní. Bílé plochy značí úpravy 19. století. (Zaměření měřítkem Jan Sommer 1994.)

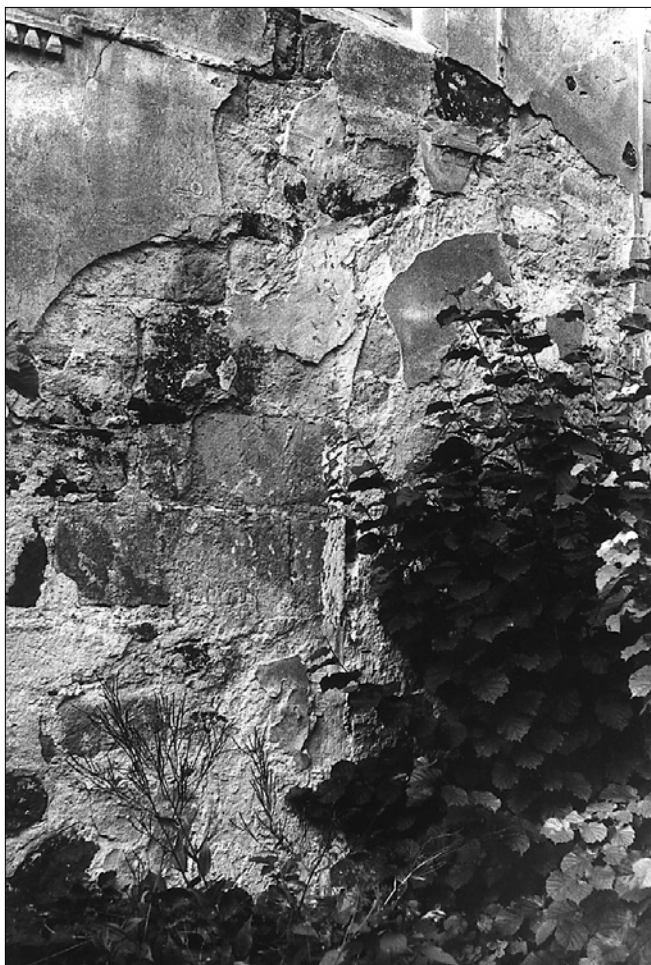
Obr. 3: Drchlava (okres Česká Lípa), kostel sv. Mikuláše. Zazděný románský (?) portál v jižní stěně lodi. (Foto Jan Sommer 1994)

jsou úzkým nástrojem vyznačeny rysky, sledující hrany kvádrů. Stejný charakter má i zdivo západní stěny lodi jižně od věže a zejména na jižní stěně lodi v délce asi 550 cm od západního nároží. Ve vzdálenosti 545 cm od nároží sledujeme levou hranu ostění zaniklého portálu, pokračující neúplně zachovaným půlkruhovým záklenkem. Hloubka pravouhlého ústupku ostění činí 14,5 cm. Dále navazuje nepravidelně odsekaný povrch kamene, nasvědčující, že další část profilace ve zkoumaném místě (patka záklenku) byla při pozdější zazdínce poškozena. Mezi popsáním pozůstatkem půlkruhového portálu a stávajícím obdélným vstupem se dochoval ještě další zazděný pravouhlý otvor, jemuž zevnitř lodi odpovídá prasklina v omítce, opisující hranu segmentem zaklenuté vnitřní špalety. Zřejmě se jednalo o vstup, který nahradil při některé přestavbě původní portál s půlkruhovým záklenkem ostění. V západní stěně lodi na jih od věže za otvorem po vypadlém kvádru zeje ve výši 150 cm nad terénem vodorovná dutina po rozměrném trámu, který snad plnil funkci ztužující armatury. V jižní stěně věže v interiéru prvního patra lze při jihozápadním koutu rozeznat hranu zazděného pravouhlého otvoru, snad drobného portálku.

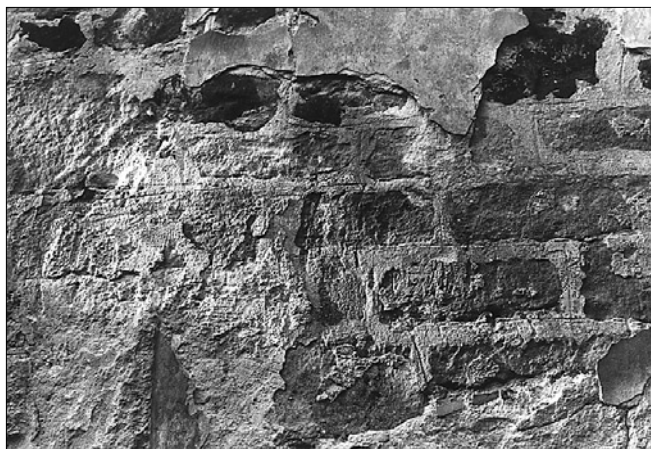
Obr. 4: Drchlava (okres Česká Lípa), kostel sv. Mikuláše. Povrchová úprava zdiva jižní stěny lodi při západním nároží. (Foto Jan Sommer 1994)

Zdivo přízemí i prvního patra věže na jižní stěně tvoří zběžně opracované pískovcové bloky, kladené do rádků. Spáry jsou vyplněny do líce zdiva uhlazenou maltou, v níž
